八葉山 天台寺 だより 第3号

天台寺本堂・仁王門保存修理工事現況報告

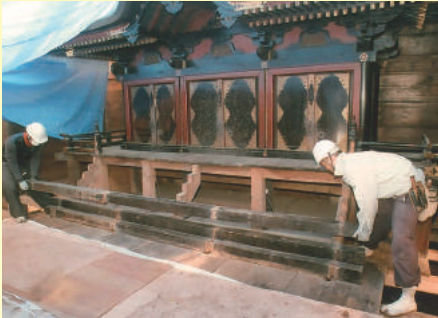
造り付けの厨子は階段部分を外し、ブルーシートで保護

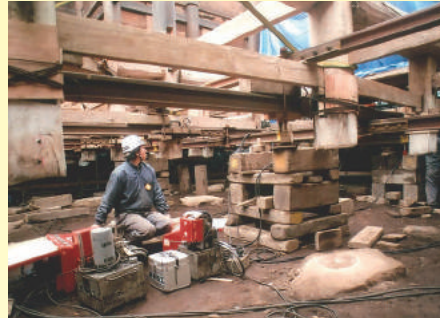
本堂をジャッキで持ち上げ、井桁状に組んだ材木で地上から1.2m程の高さに固定

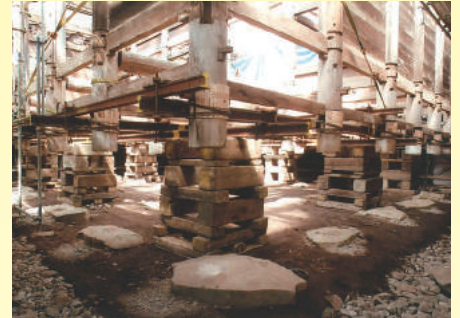
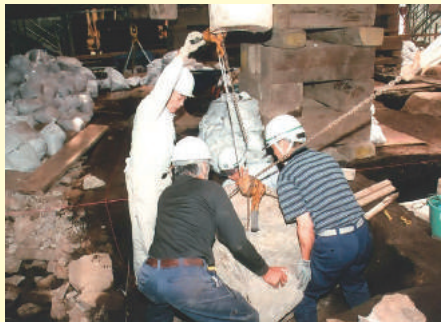
本堂を浮かせている間に、礎石の据え直しや発掘調査を行った

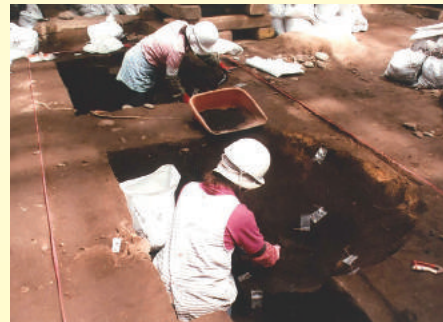
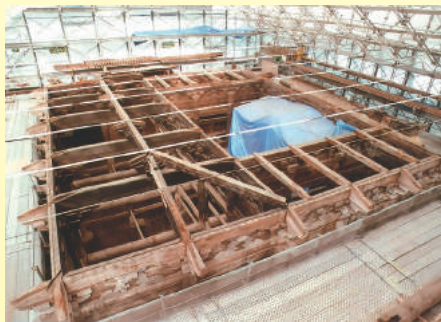
再び地上に下ろし、解体作業を再開

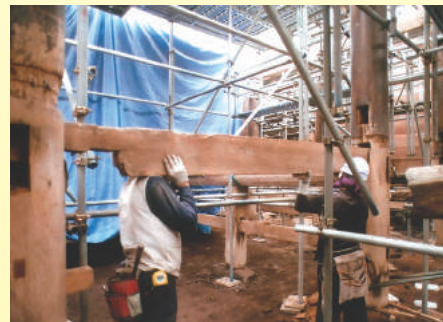
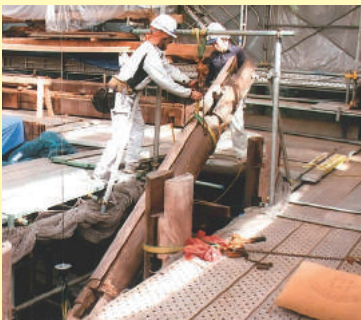
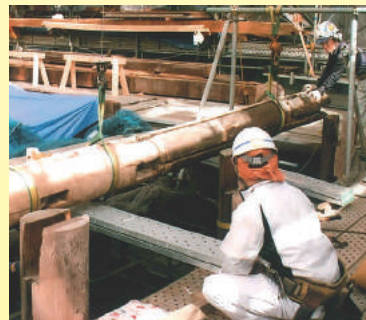
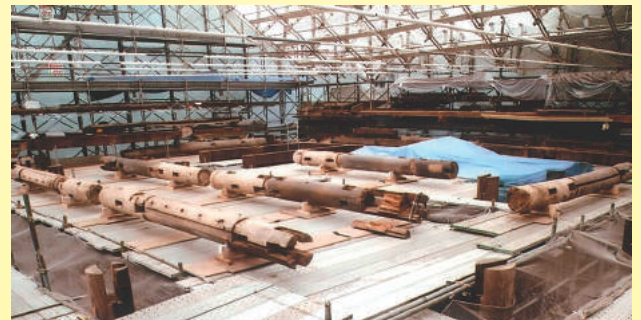
柱も特に傷んでいた6本を補修のため取り外した

本堂・仁王門の解体工事がほぼ終了になり、今後は修繕・新材加工工事に進んでいきます。当初は本堂・仁王門とも半解体の予定でしたが、解体が進むに連れ柱・材木の腐朽が明らかになり、仁王門は全解体、本堂の柱も6本取り外し修理をすることになりました。以下、工事進捗状況を写真にて報告いたします。

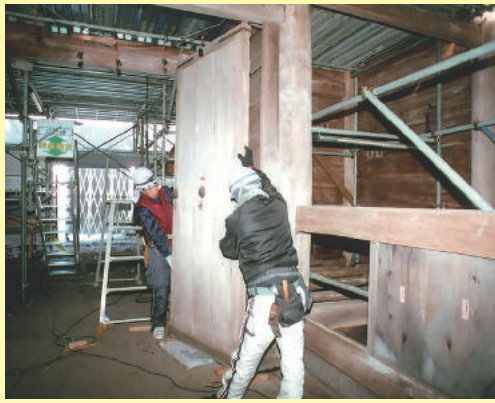
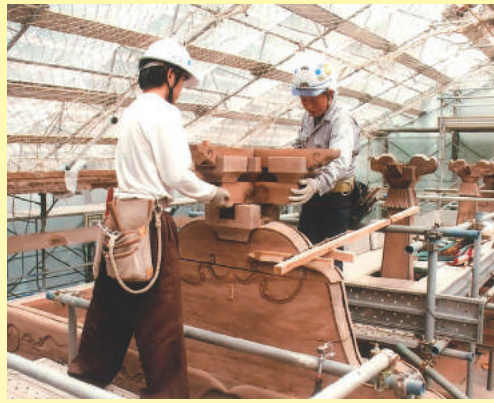
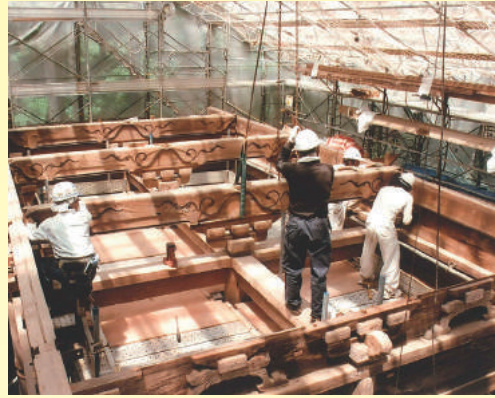
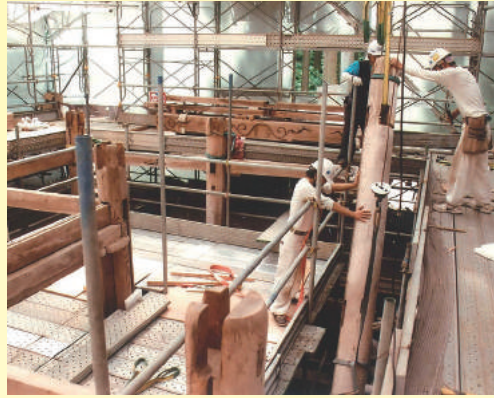
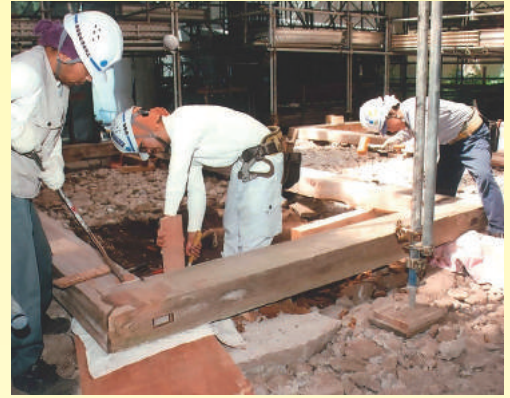
仁王門の解体作業

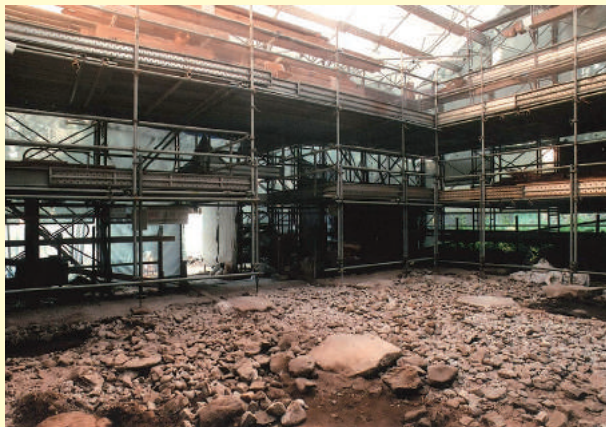
解体されて更地となった仁王門

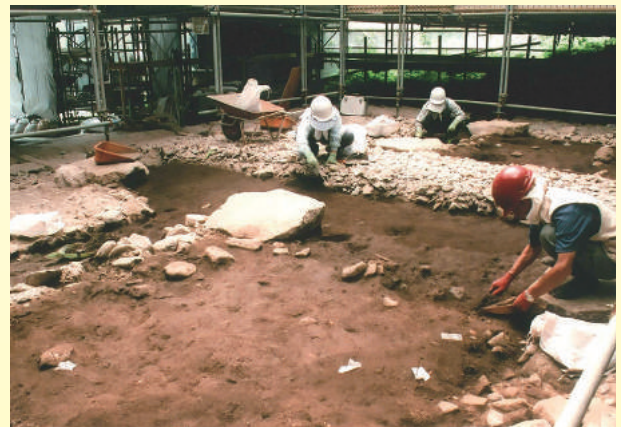
こちらでも発掘調査を実施

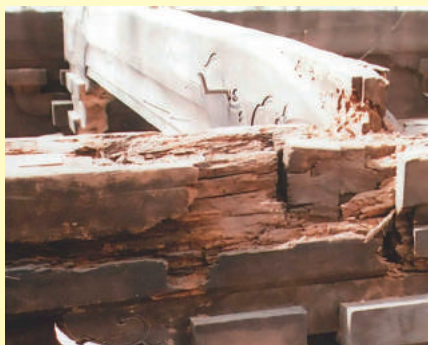
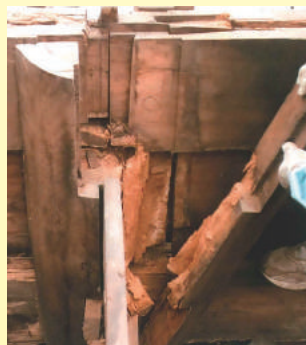
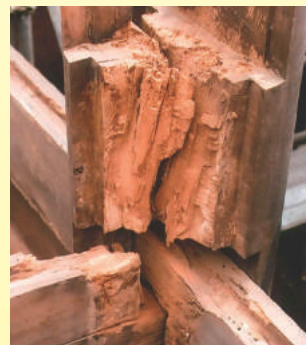
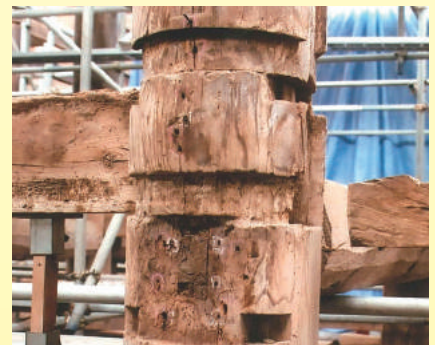
本堂も仁王門も材木が著しく傷んでいた
