# 八葉山 天名寺 だより 第5号

## 天台寺本堂・仁王門保存修理工事現況報告

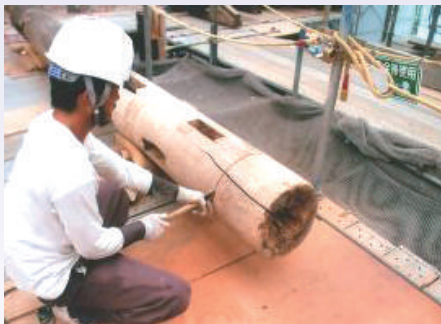
傷みの激しい部分を切り落とす

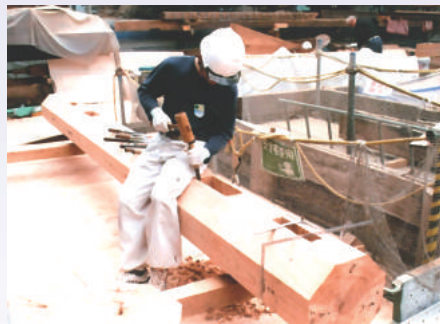
元の部材の形に合わせて新材を加工

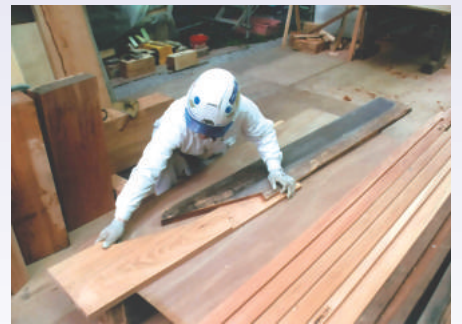
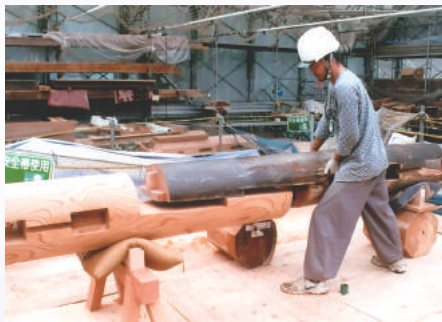
新旧の部材を組み合わせ、一本の柱に

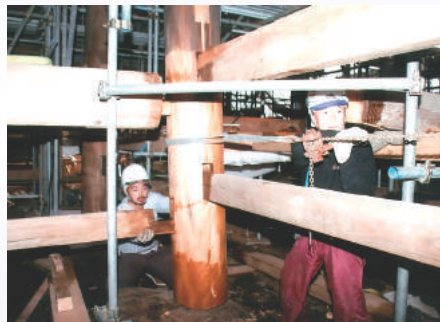
建て直した柱に部材を元通り建て込む

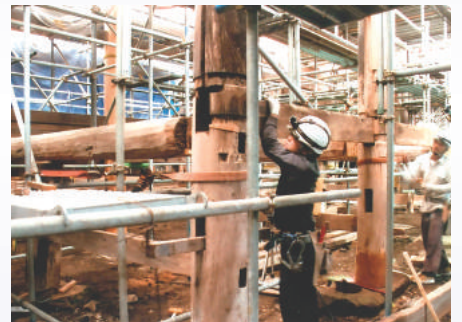
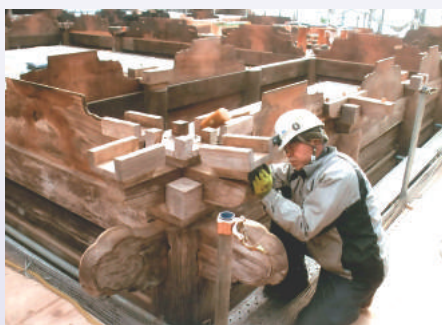
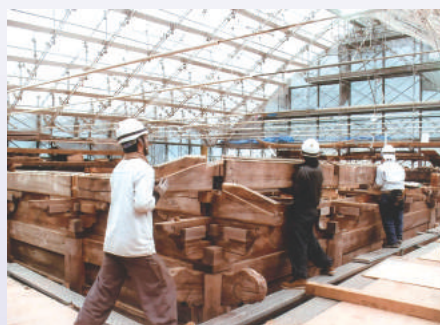
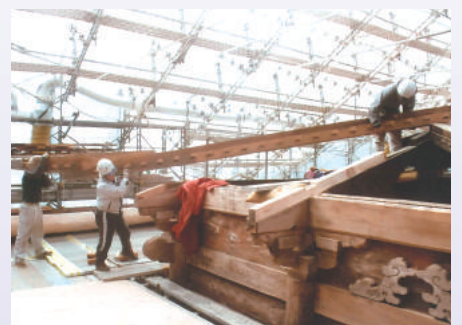
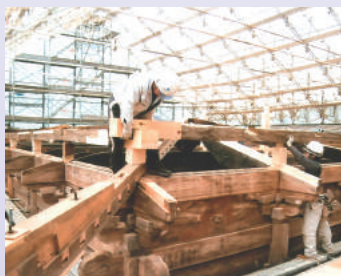
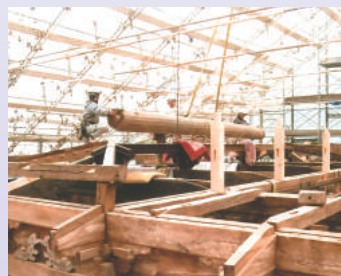
元通りに組み立てられていく本堂

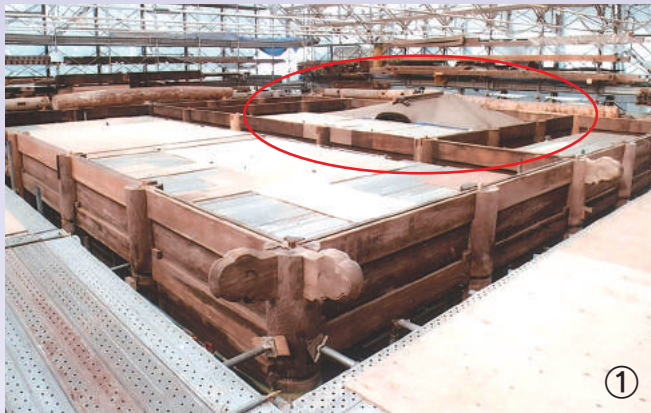
①

本堂の南東隅から見た組立過程。赤丸で囲んだ部分は本堂内奥にある厨子（ずし）と呼ばれる、かつて本尊を安置していた場所となる
