八葉山 天台寺 だより 第6号

天台寺本堂・仁王門保存修理工事現況報告

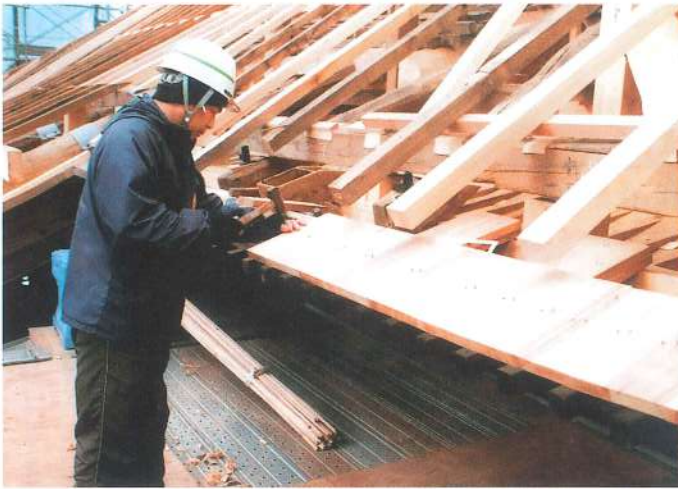
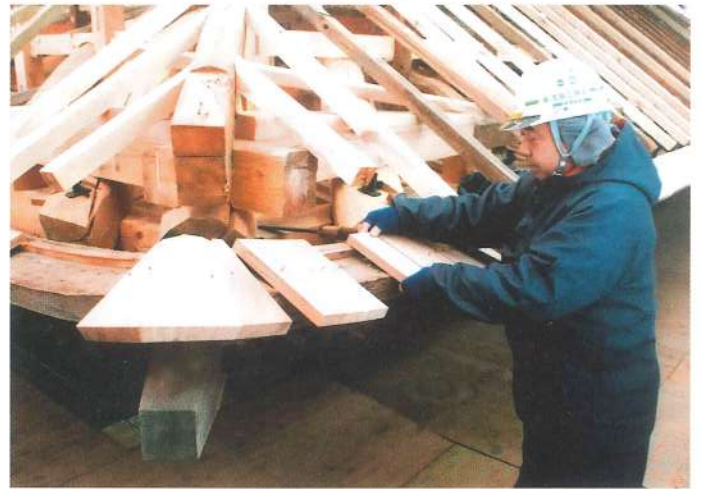
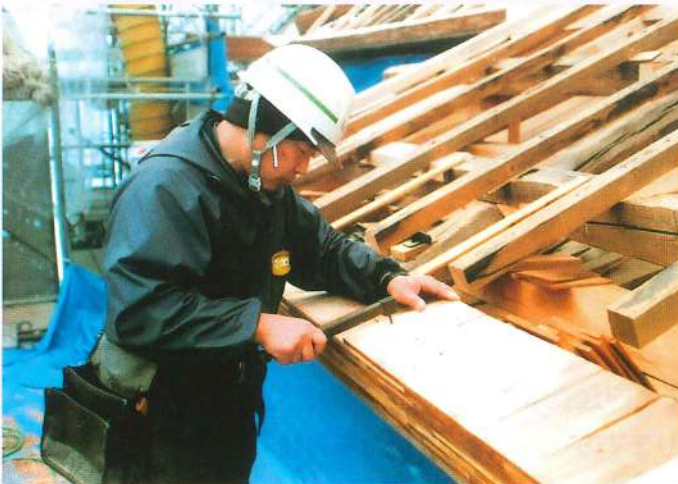
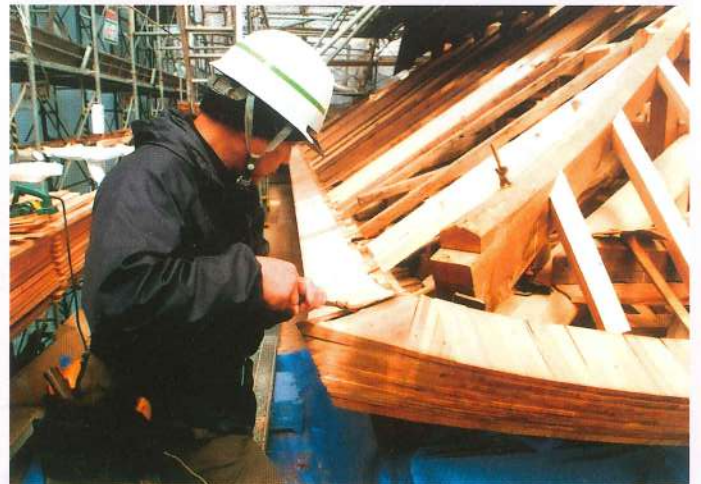
軒先での屋根葺き作業。厚さ1cm程の杉板を竹釘で打ち付け、雨漏りがしないよう何重にも重ねていく

平成29年度の保存修理工事では、本堂の屋根板を葺く作業が始まりました。大正時代以降は耐久性の問題などから瓦や銅板で葺かれていた屋根ですが、元々は板材を重ねる「とち葺」という手法が用いられていました。文化庁からの指導もあり、今回の工事では本堂の文化財建造物としての価値をより高めるため、厚さ1cm程の杉板を用いてこの「とち葺」を復原していきます。完成の暁には江戸時代前期の姿が甦ることでしょう。

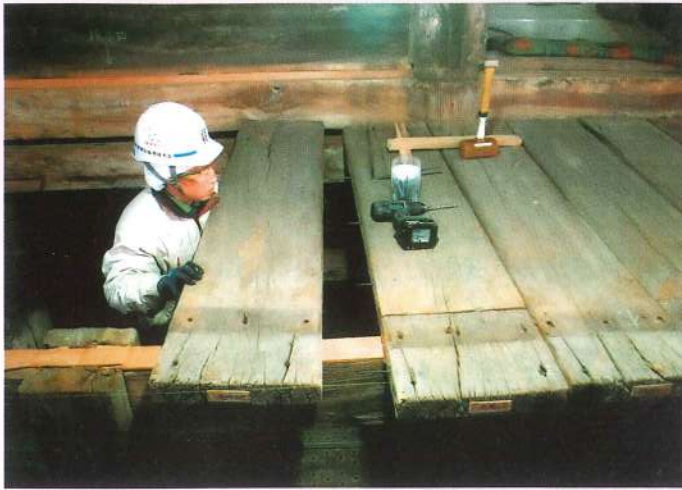
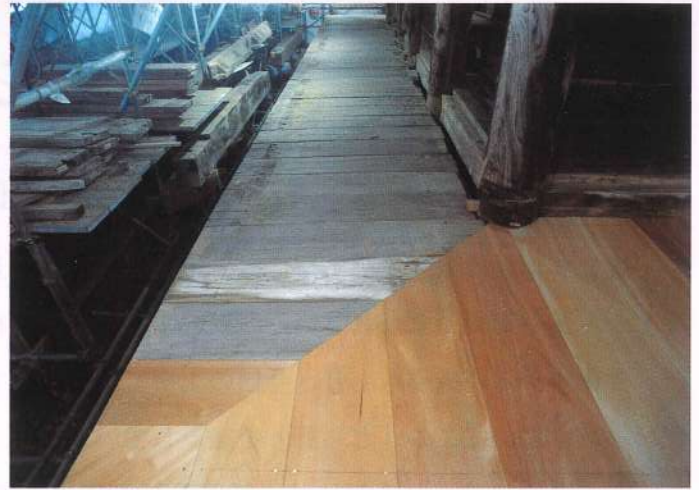
本堂縁周りの作業状況。桂材も用いられていた。
風雨で傷みが激しかった箇所は新材に取り替えている

また、本堂に使用する材料では、主要部分に桂の木が多く使われていることが調査で判明しました。建築材料に桂材が多用される例は全国的に見ても珍しいため、これは「桂泉観音」とも呼ばれていた天台寺への信仰の表れであるとともに、昔は桂の木がたくさん自生していたらうと言えそうです。今回の工事では長さ5mにも及ぶ桂材を長野県の木材会社から仕入れ、本堂の桁という部分に使っています。

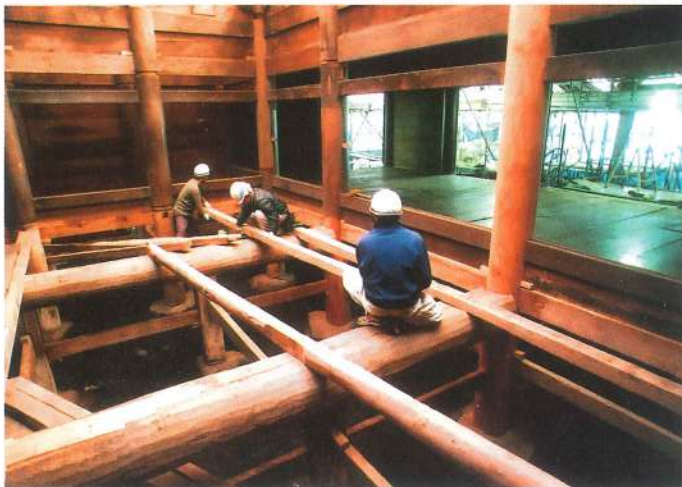
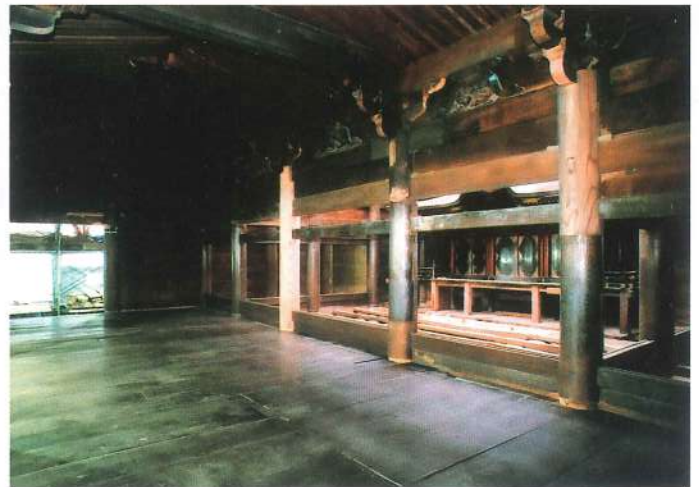
本堂床板・床組の作業状況

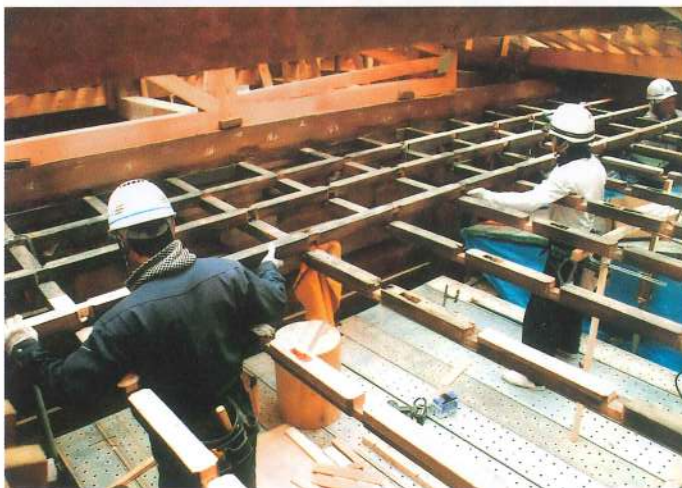
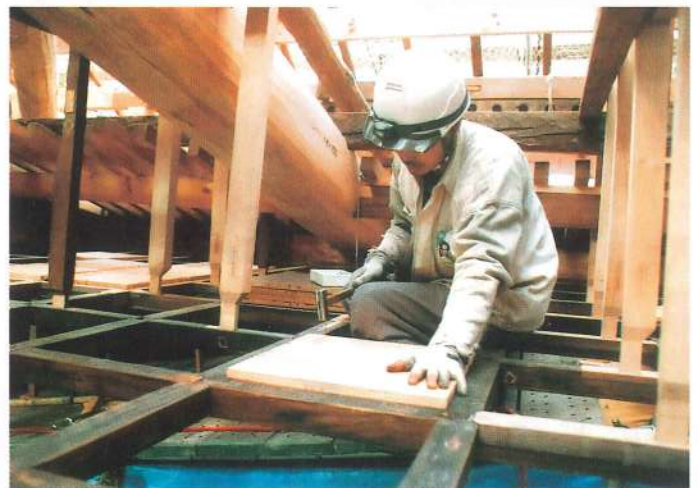
本堂内陣の天井組立状況
